# FEEDBACK

【 航空安全情報自発報告制度 (VOICES) 共有情報 】

No. 2014 - 01  
2014年12月25日

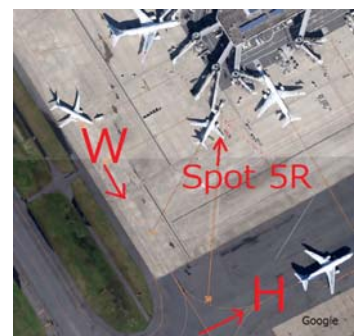
W Taxi-way を通って、Left Turn で HND の Spot 5R へ入る際、H Taxi-way を通過中の機材とのクリアランスが非常に狭くなる場合があります。報告事例では、Spot 5R へ入る機

材がHをTaxingしてくる機材との接触を懸念して停止しました。

- ✓ Outside Watch は、いつも行われていると思いますが、特に当該 Spot 5R へ Spot In する場合には、Spot 近辺の H を Taxing してくる機材に注意してください。また、管制官も、当該 Spot 周辺は機材間のクリアランスが狭くなる可能性があることに留意してください。
