【 航空安全情報自発報告制度 (VOICES) 共有情報 】

No. 2014 - 002
2015 年 3 月 30 日

【管制・運航 (大型機)】

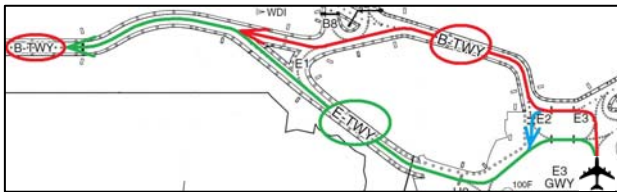
09. NRT 出発時の TWY 誤進入

NRT からの夜間の Ferry Flight での出来事です。編成はダブル CAP で私は PM Duty だった。使用スポットは xx 番と普段使用しない場所だったため、Airport チャートを使って 34L までのスタンダードルートの確認を、また、34R に変わった場合のルートを確認して Ship へ向かった。当該便は時間に余裕のないプランだったため早発を目指して準備が進められた。クリアランスを受領した時点で RWY が 16R に変更となり、既に 34L/R に対する BFG は終了していたが 16R への変更は予想していなかったため、セットアップの変更と簡単に Taxi ルートの変更

を確認し、続いてプッシュバックを開始した。プッシュバック終了時、ランプコントロールから“Delivery *FREQ* にコンタクトして下さい。”との指示があった。Delivery からは 16L を Accept するか確認され、それを了承した。ENG Start 後、引き続き Taxi をリクエスト。この時点で 16L へ向かうルートの確認はしていなかった。E3 GWY 手前で GND から“Taxi to Holding Pt via E, B”の指示があった。PM の私は正確にリードバックはしたが、E3 GWY から直ぐに左に曲がって E、それをずっと進んで分岐点から先が B といったルートを思い描くことができなかった。PF も同様だったようで、E3 GWY に続く E3 の直ぐ先にある B に Taxi しようとした。私も混乱していたため、直ぐに ATC に Confirm したが、同じインストラクションであった。混乱が解消されないままジリジリと機は Taxi を続け、E へ Left Turn が難しくなった辺りで GND より“E TWY をミスりましたので、B から E2 を Left Turn して E に再度ジョインしてください。”の指摘を受けた。ここで初めて全ての状況がクリアになった。

- ✓ Ferry Flight、慣れた空港、旧知の機長同士、およびタイムプレッシャーから油断があったのではないかと本人からの反省コメントも寄せられています。どんな時でも基本的に忠実にやるべきことがいかに大切であるかということを教えられる事例報告です。他山の石としてください。

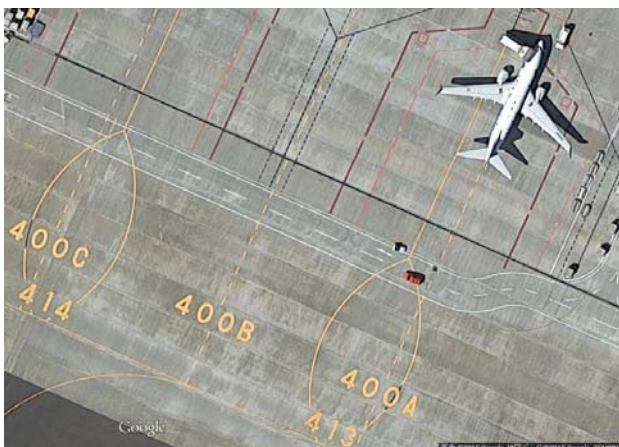
17. 今日は、実線？破線？どっち？

天気良好で、問題なく成田空港 RWY34R に着陸し、早着でブロックインする予定でスポット 400C に向かっていた。S7GWY より R に入り、コクピットでは「400C は点線の導入線だよ」と再度スポットの確認をした。PF がマーシャラーを確認し、導入線に Align しようと曲がりかけた時、マーシャラーが立っていたのは点線の導入線ではなく、スポット 414 の実線の導入線の延長であった。PF もすぐに気づき、

その場に停止した。前々からこの辺りのスポットは線がいくつもあり、分かり難い印象であったが、マーシャラーの間違いは想定していなかった。スポット 400B には B3 が駐機しており、クルーが不慣れた SPOT で、夜間などでマーシャラーの間違いに気づかなかつたらと思うとぞっとしたし、地上作業員でも間違えることがあるということが分かった。カンパニーにコンタクトしようとしたところ、マーシャラーが自ら気づき、400C の正規のポジションまで移動し、我々は無事にスポットインできた。後ほどマーシャラーから事情を聞くと早着して慌てていたそう。知識と経験、ブリーフィングによる共通認識の大切さを感じたフライトであった。

- ✓ 今回は、地上のエラーを乗員が気がつき大事には至りませんでした。ブリーフィングおよび共通認識の大切さが実践された事例ですね。

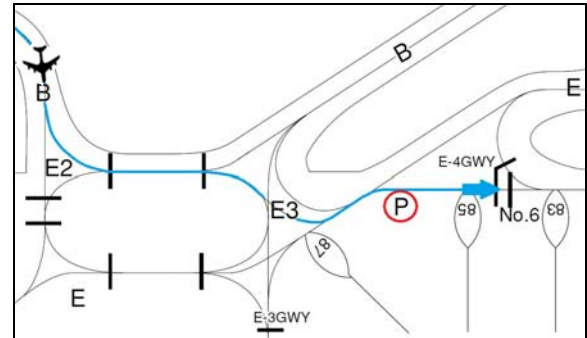
41. NRT 着陸後の Taxi 経路について (“P” の指示が必要かどうか)

夜間の着陸でした。34R に降りて B4 から B に入り、xx 番スポットへ向けて B を南下していた。PM であった私が N hold line の手前で GND にコンタクトすると、“B→E3→E→E4 GWY” の指示を受けた。

E から E4 GWY へは P を経由しなくては入れないと思い、B→E3→E→P→E4 GWY ではと Confirm したところ、最初と同じ指示を受けた。疑念が拭えず、E と B の分岐を B に入ったのちに再度 E3 以降の経路の指示を仰ぐと、“E を L Turn して E4 GWY” と、やはり同じ指示。P を通らないと E4 GWY に入れないのでは？との内容を日本語で確認したところ、“それではまずそこから E を L turn” と、誘導のような形になった。しかし、現在位置(B9 をすぎて B を下っているところ)からは今度は E2 を経由しないと E を L Turn できないので、一旦 PIC に停止してもらい、その旨確認すると“そうです”とのこと。同じ“E を L Turn”でも先程と違う内容で混乱した。その後、E2 から E へ左折したあたりで “E, Contact Ramp” と言われ、疑念が解決しないまま E3 の手前まで来てしまったため、再度 PIC に一旦停止してもらい、この分岐をこのまま E 方向に進んでいいのか尋ねたところ(すぐに E と P の分岐があると思っていたため)、“以降は Ramp の指示に従って下さい” とのこと。Ramp に Contact すると、“Your Spot Change to yy, E4 GWY to Spot” の指示と同時に ACARS にも Spot Change の Information が上がってきた。そのまま E4 GWY に向かって行く旨を伝え、E と P の分岐を P 方向へ向かい、E4 GWY の表示を確認しながらの Spot In となった。結局 Ramp からも P の指示が無かったため、私の勘違いの可能性もあるかと思ひ、PIC と振り返る中で、カンパニーチャートを確認してもやはり E4 GWY の手前に P と書かれていた。念のため

め AIP も確認したが、やはり P と書かれていた。

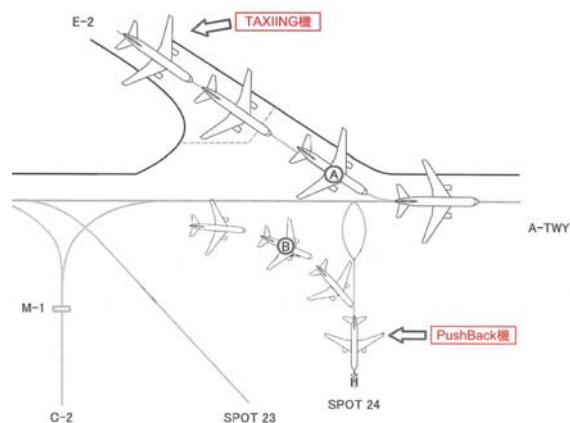
47. 那覇空港 Taxi Way E-2 出口と SPOT 24 はクリアランス注意！

2014 年 10 月、那覇空港 SPOT 24 から A Taxi Way を通って M-1 Stop Line に Push Back 中に、Boeing767 型機が High Speed で E-2 Taxi Way から A Taxi Way に進入してきた。機体左側の誘導員（地上取扱業務委託先）が異変に気づき Towing Car 運転者に合図した。Taxiing 機は E-2 出口手前の Stop Line を超えてから停止したようにみえた。Towing Car 運転者は両機体の Wing 間のクリアランスが狭いように感じたため、機体をターミナル側に寄せるように Towing した。後日、管制に確認したところ、Taxiing 機に対して Push Back 機に関する交通情報が提供され、当該機とのクリアランスを確認後、Taxiing するよう指示がされていた。

- ✓ 那覇空港の A Taxi Way の E-2 出口と SPOT 24 は距離が近いため、必要に応じて Taxiing 機、Towing 機、共に十分なクリアランスを確保するよう留意する必要があります。
